## SLOOPOPVOLGINGPLAN UITGEBREIDE PROCEDURE

**25/04/2022**

**Meenseweg 497 te Ieper**

Dossiernummer: P22-033-BELPARK-DIVERS

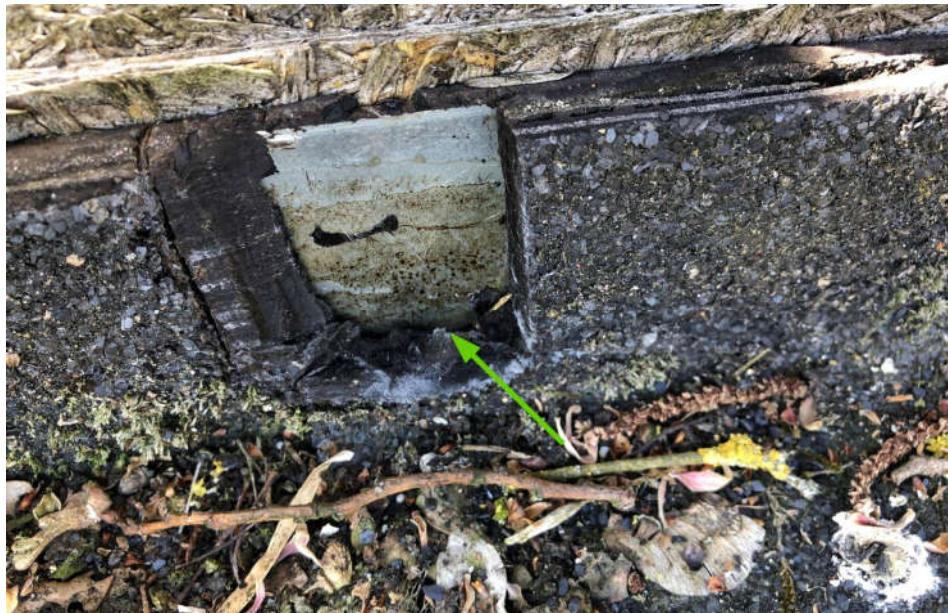
## Roofing

### NIET ASBESTHOUDEND

| Locatie | Dak uitkijkpost Leeuwen en dak gebouw aan savanne |

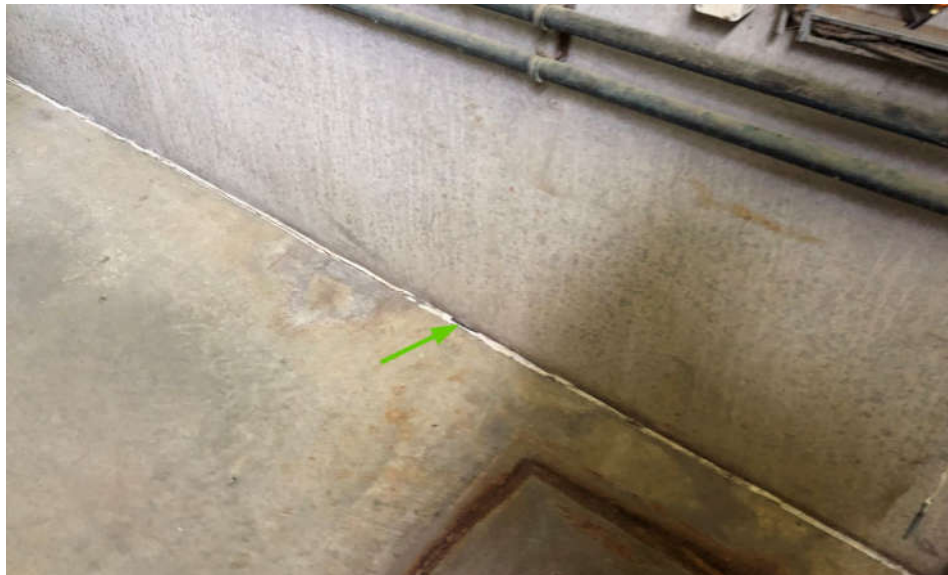
## Dichtingsvoegen muurpanelen

### NIET ASBESTHOUDEND

| Locatie | Olifantenstal tussen vloer en wand, voeg tussen gevelpaneel verticaal en horizontaal. Zebrastal dichting tussen platen |

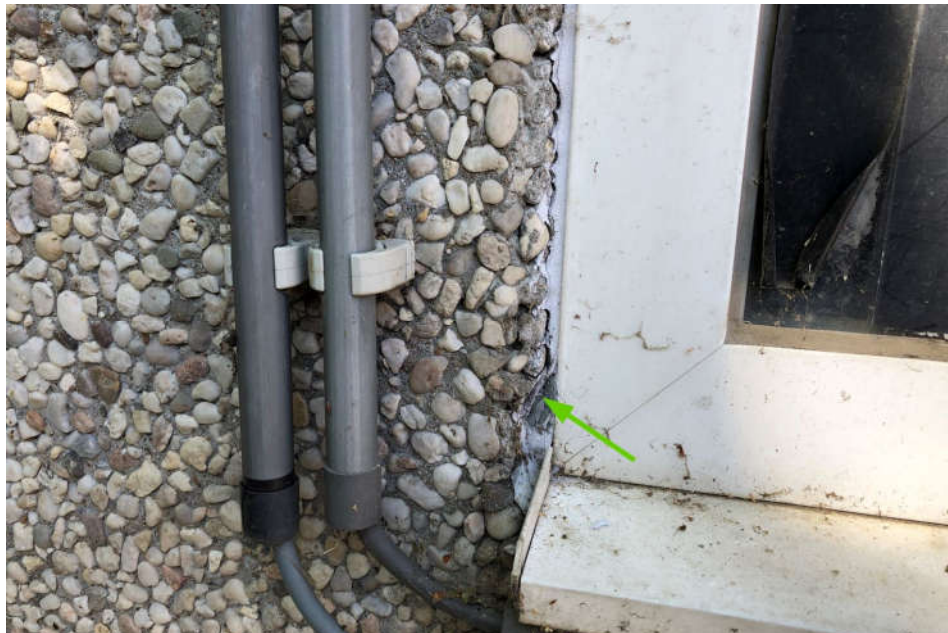
## Dichtingsvoegen schrijnwerk/muur

### NIET ASBESTHOUDEND

| Locatie | Giraffenstal raam vooraan |

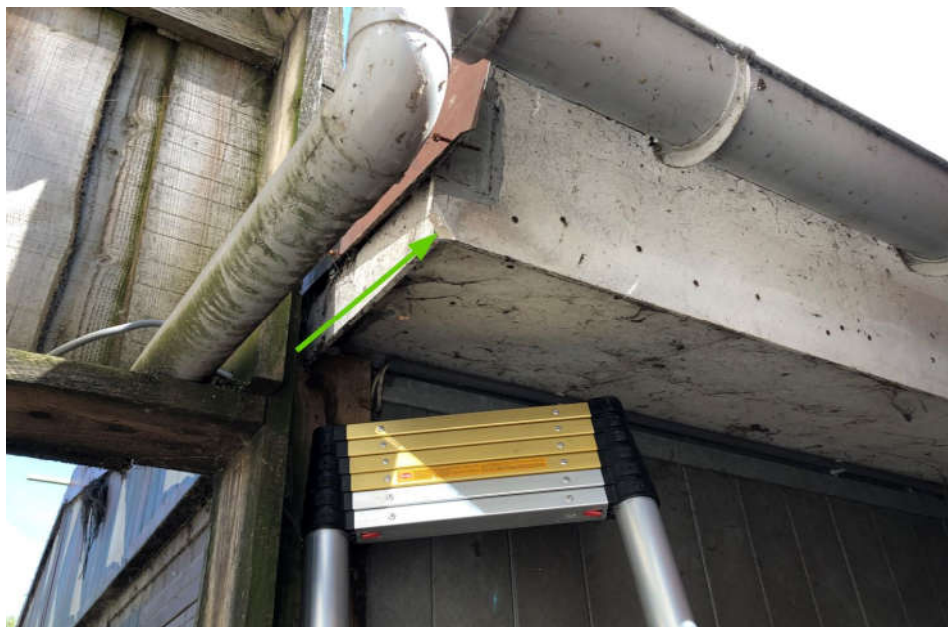
## Dakafwerking

### NIET ASBESTHOUDEND

| Locatie | Zebrastal plaat tegen dak |

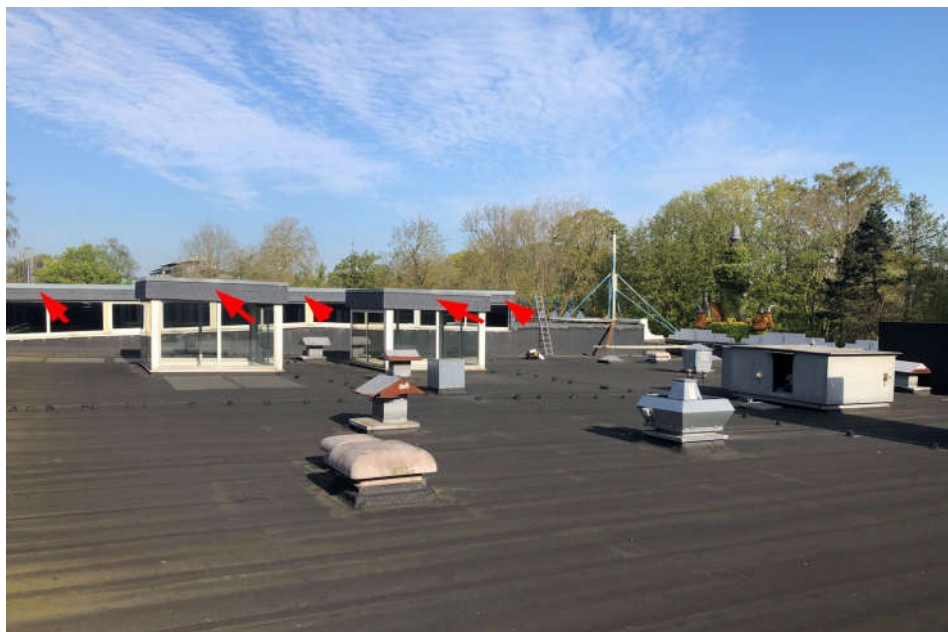
## Gevelbekleding - leien

### ASBESTHOUDEND

| Locatie | Carrousel op plat dak |

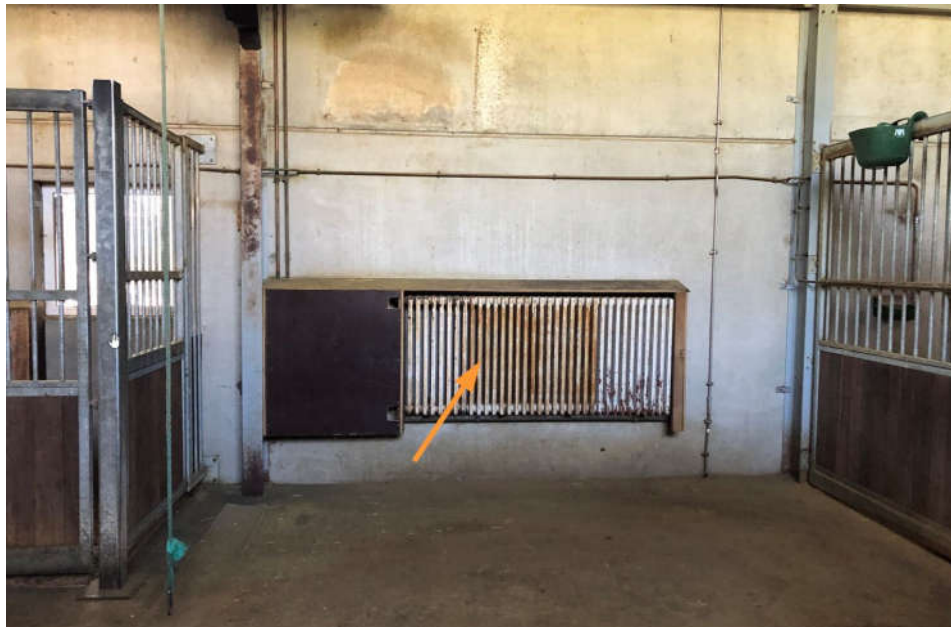
## Radiator gietijzer met mogelijks asbestkoord

### ASBESTVERDACHT

| Locatie | Giraffen- en Zebrastal |

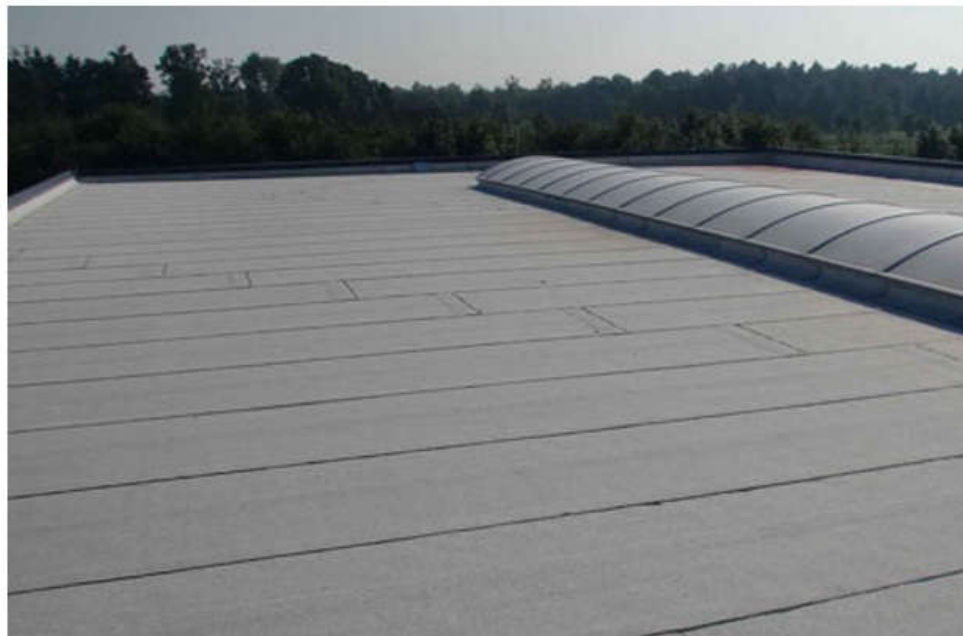
17 03 01\*

## Teerhoudende bitumineuze mengsels: roofing

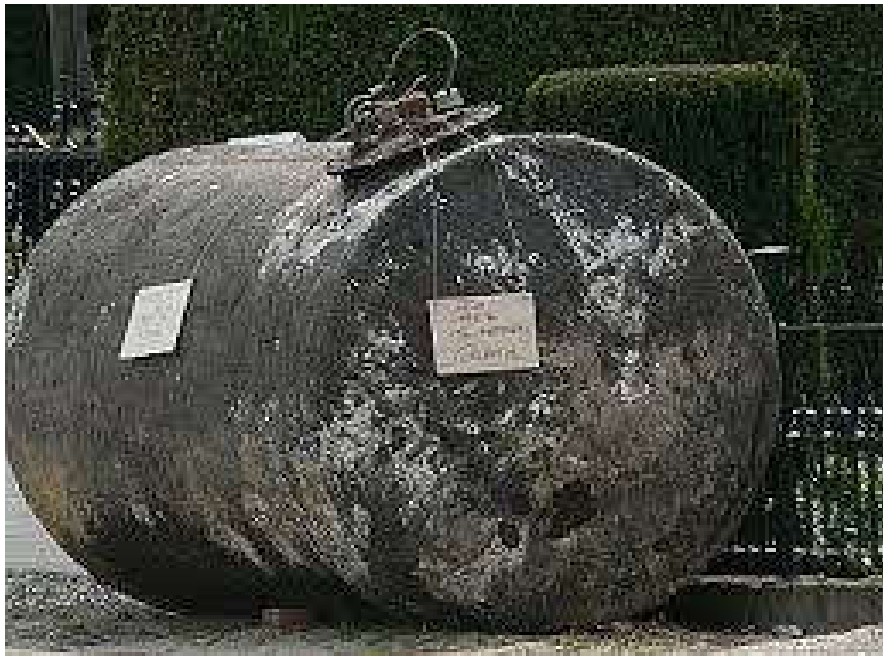
## Metaalafval: olietanks

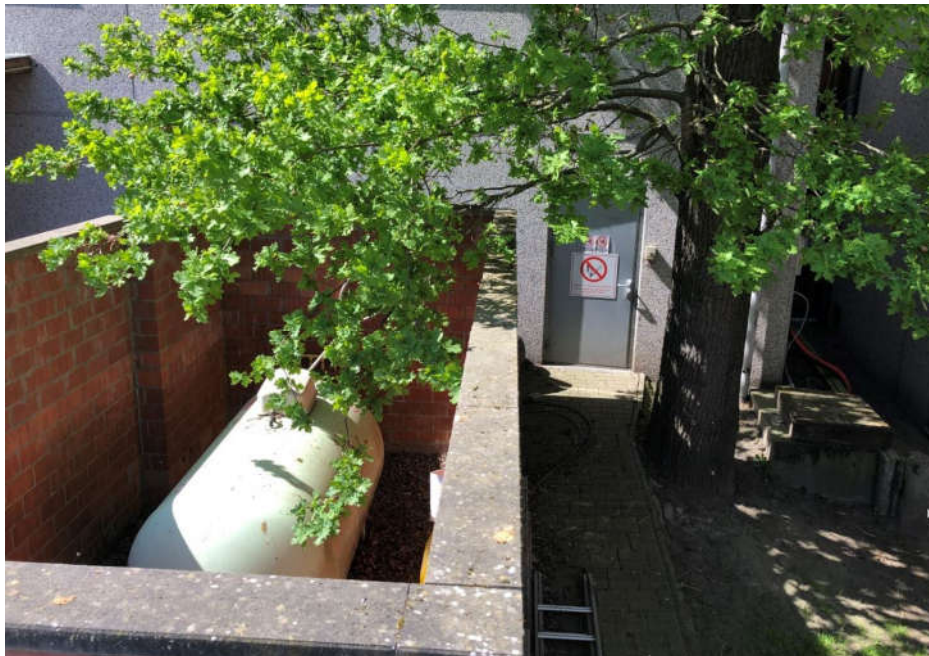
Metaalafval: gastanks

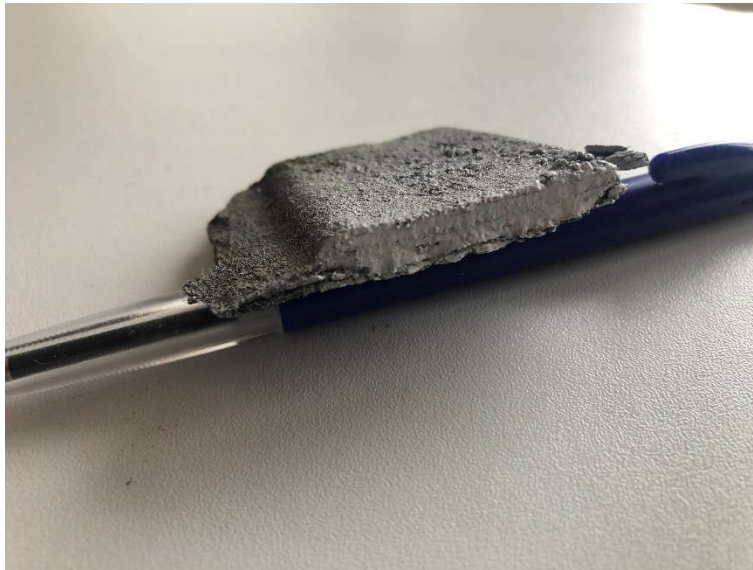
Gebouw Leeuwen & Tijgers

Staalname 1: PAK Spraytest (negatief)

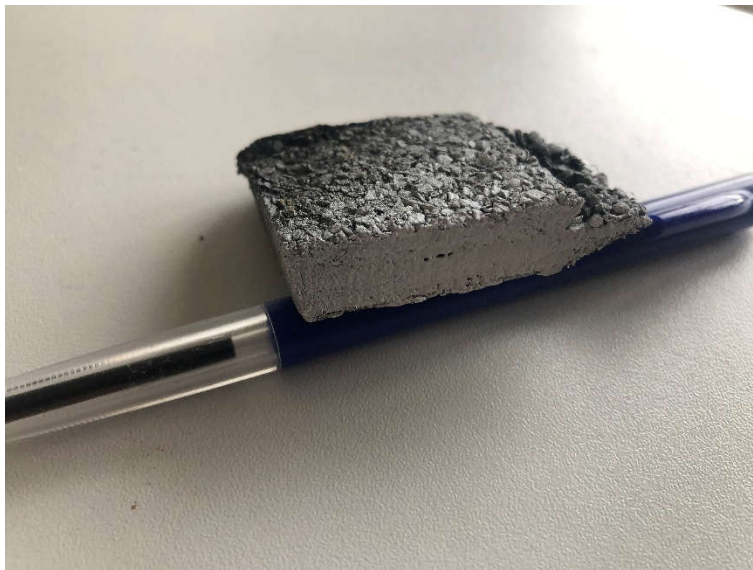
Uitkijkpunt Leeuwen & Tijgers

Staalname 2: PAK Spraytest (negatief)
